Endbericht

Fußverkehrs-Check Niedersachsen 2023

Gemeinde Ganderkesee

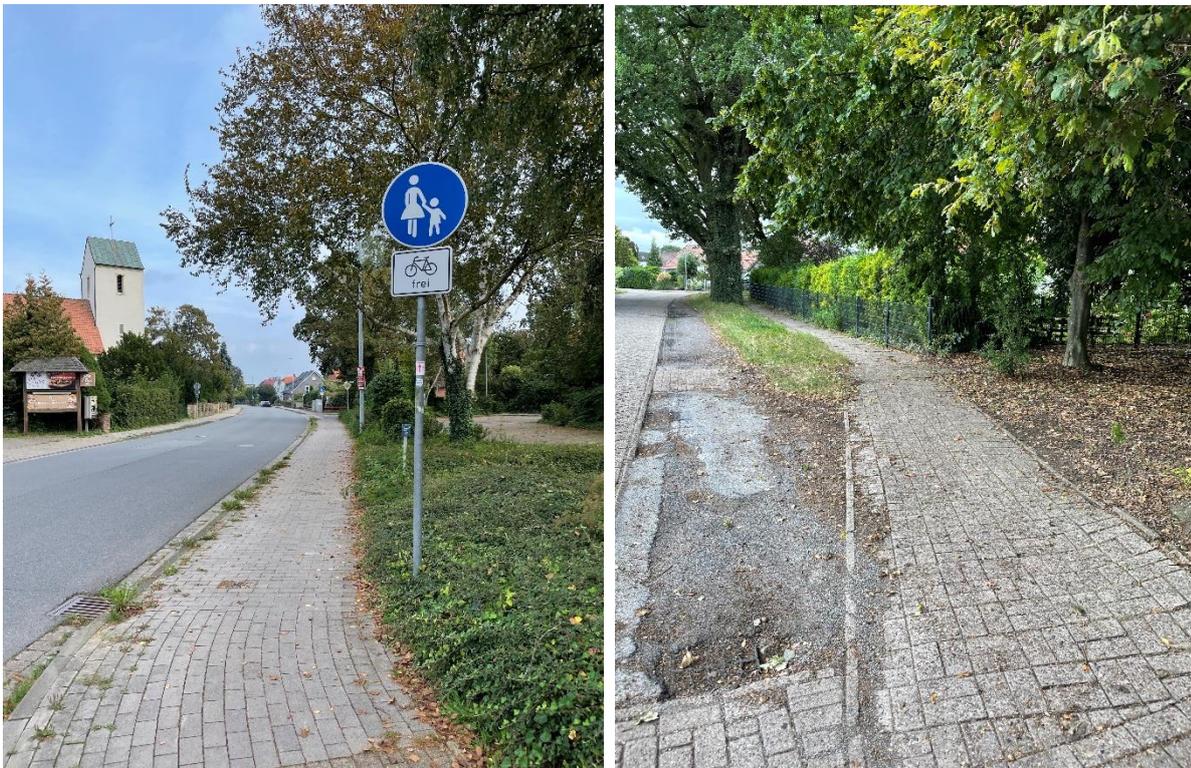
Abbildung 5: Schmalere Gehweg auf dem Habbrügger Weg (links) und auf dem Hohenheider Weg (rechts)

Die Gehwege sind im Gemeindegebiet vor allem in den Wohngebieten der Altbaugemeinden an vielen Stellen unterdimensioniert und weisen nicht die erforderliche Regelbreite auf. Zum Teil lässt der zur Verfügung stehende Straßenraum aufgrund seiner historischen Entwicklung keine größeren Gehwegbreiten zu. Die Regelbreite kann in diesen Fällen nur als Orientierung dienen, falls städtebauliche Entwicklungen neue Chancen für den Fußverkehr mit sich bringen. Oftmals sind die geringen Gehwegbreiten jedoch auf die autozentrierte Stadt- und Verkehrsplanung der vergangenen Jahrzehnte zurückzuführen. Exemplarisch zeigt sich das für eine Hauptverkehrsstraße am Habbrügger Weg im Ortskern und für eine Straße im Nebennetz am Hohenheider Weg in Bookholzberg (vgl. Abb. 5). Eine Neuaufteilung des Straßenraums zugunsten der aktiven Mobilität, bestehend aus Fuß- und Radverkehr, ist daher sukzessive durchzuführen.

Der beengte Seitenraum hat ebenfalls zur Folge, dass der Fuß- und Radverkehr und weitere Nutzungen sich oftmals die (Rest-)Flächen teilen müssen und es zu Konflikten kommt. Zum Teil verengen Poller, Mülltonnen oder Begrünung den Gehweg noch weiter und stellen damit insbesondere für mobilitätseingeschränkte Personen und Sehbehinderte ein Hindernis sowie eine erhebliche Einschränkung der Zugänglichkeit und Verkehrssicherheit dar. Punktuell ist ein Passieren für Personen mit größerem Raumbedarf (Rollstuhl, Rollator, Kinderwagen etc.) nicht möglich, so dass Barrieren über die Fahrbahn umfahren werden müssen.

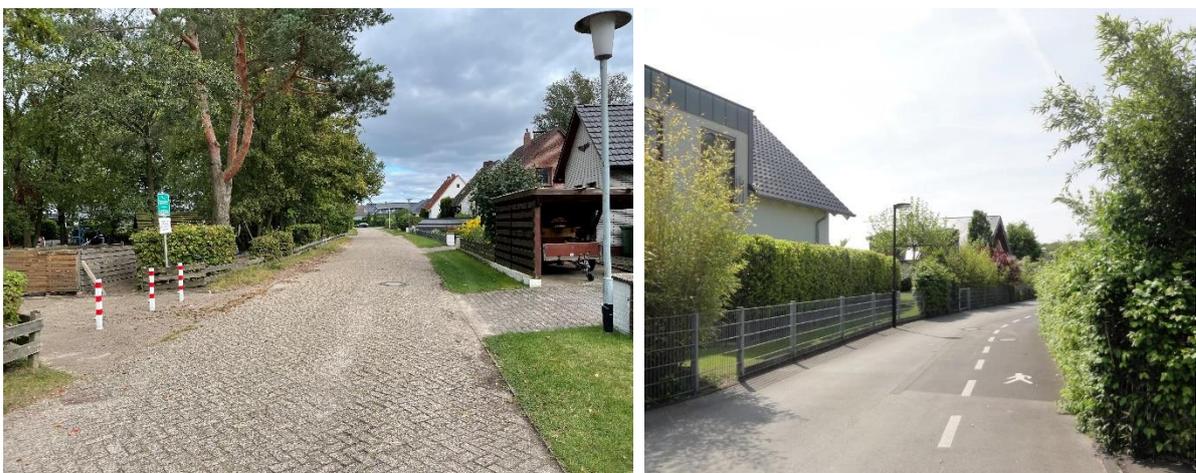
Abbildung 6: Vogelbeerstraße mit fehlenden Gehwegen (links) und Beispiel eines abmarkierten Gehbereichs (rechts)

Die Vogelbeerstraße in Bookholzberg wird durch die Hol- und Bringverkehre zur Grundschule am Morgen und in der Mittagszeit geprägt. Gehwege existieren nicht. So kommt es zu Nutzungskonflikten zwischen zu Fuß gehenden Schulkindern und den Elterntaxis. Um die Verkehre zu ordnen und dem Fußverkehr eine klar zugeteilte Fläche zur Verfügung zu stellen, wird die Markierung eines Gehbereichs vorgeschlagen (vgl. Abb. 6). Zusätzlich sollte eine Einbahnstraßenregelung geprüft werden, um den Verkehr zu beruhigen und gleichzeitig ausreichend Platz für zu Fuß Gehende zu schaffen.

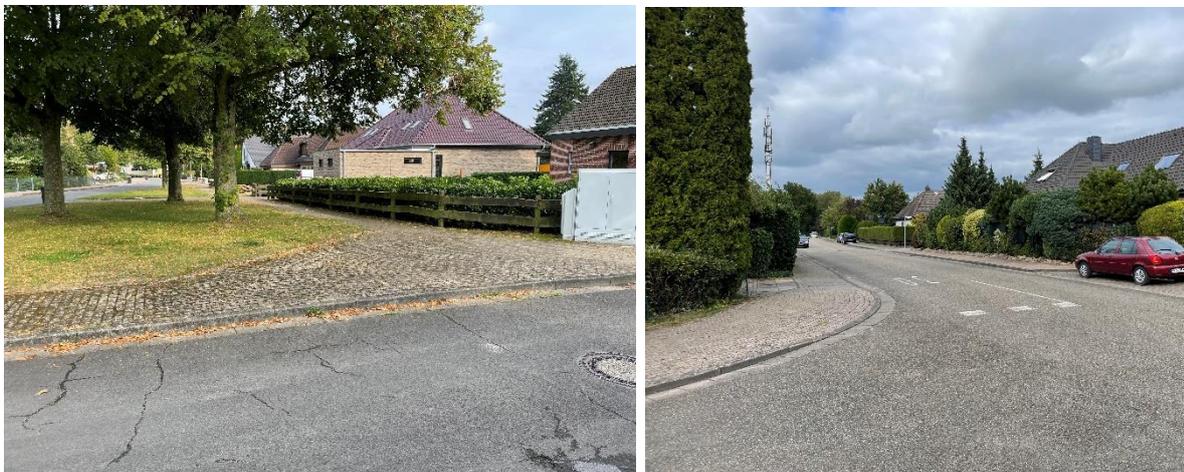
Abbildung 7: Fehlende Bordsteinabsenkung (links) und bereits abgesenkte Borde im Querungsbereich im Schäfersweg (rechts)

Eine weitere Herausforderung stellen fehlende abgesenkte Bordsteine an Querungstellen dar. Diese finden sich auch in Ganderkesee vermehrt in den Altbaugebieten (z. B. Alte Siedlung, vgl. Abb. 7., links). Ein Großteil der Bordsteine ist bereits in der Vergangenheit sukzessive gemäß der Barrierefreiheit abgesenkt worden (vgl. Abb. 7, rechts).

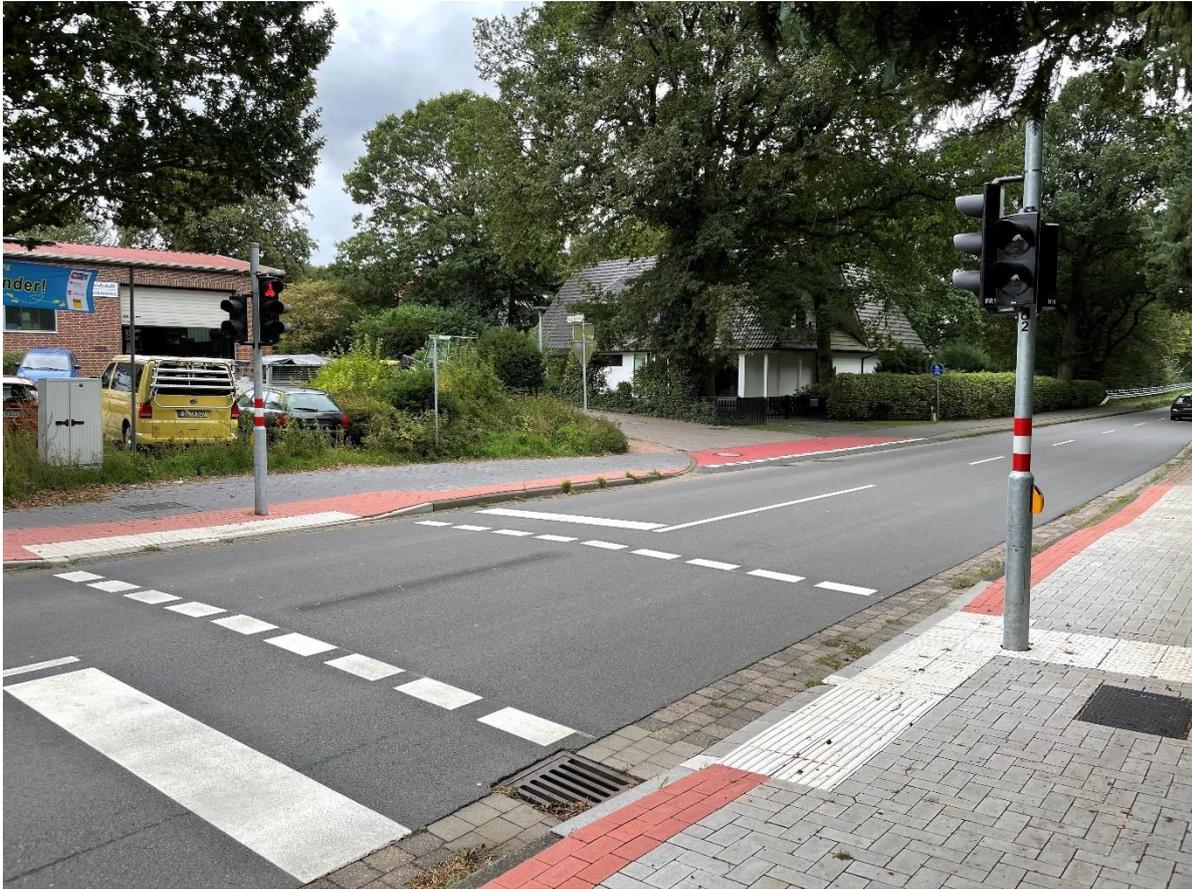
Abbildung 8: Beispiele differenzierter Bordhöhe mit Nullabsenkung und Hochbord an der Huderstraße

¹ Ist eine getrennte Führung von seh- und geheingeschränkten Menschen an Querungen nicht möglich, sollte als Kompromisslösung eine Bordhöhe von 3 cm zum Einsatz kommen.

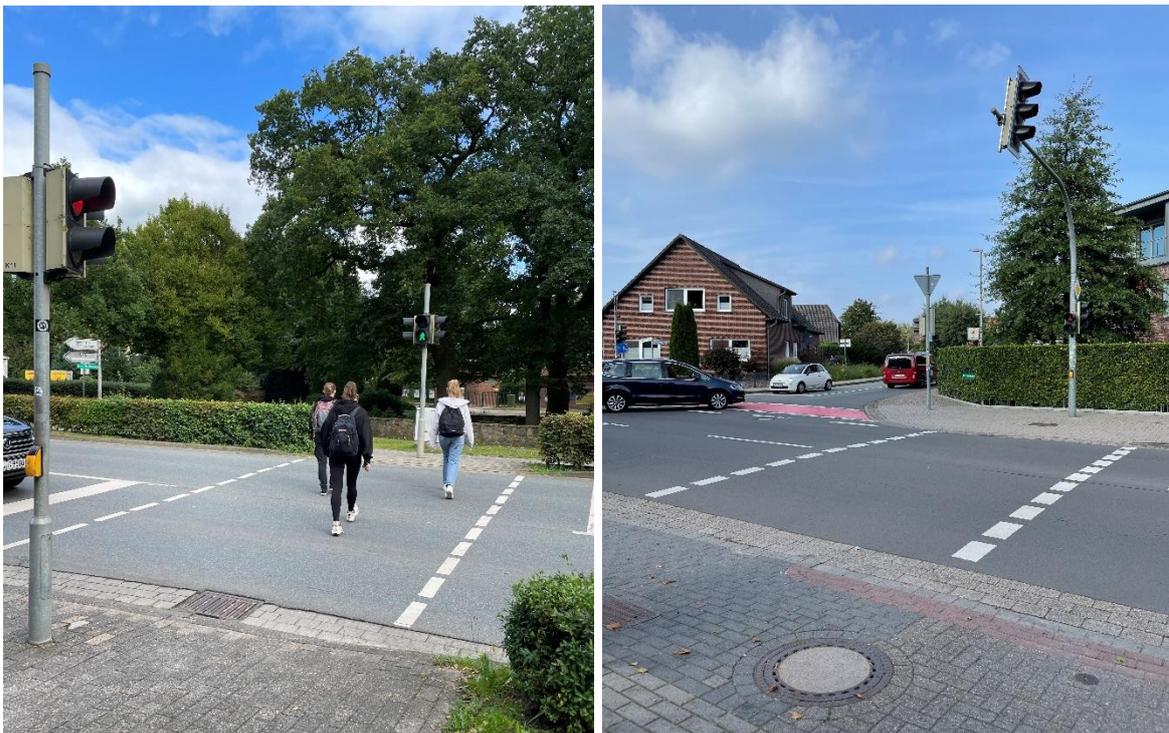
Abbildung 9: Querungsanlagen mit Defiziten an der Stedinger Straße (links) und an der Grüppenbührener Straße (rechts)

In Ganderkesee sind die älteren Querungsanlagen oftmals nicht nach den aktuellen technischen Standards ausgebaut. Häufig mangelt es an taktilen Bodenindikatoren (z. B. LSA an der Stedinger Straße, LSA an der Gruppenbührener Straße, vgl. Abb. 9). Lichtsignalanlagen erfüllen oftmals nicht das „Zwei-Sinne-Prinzip“. Fehlende Bordsteinabsenkungen im Einmündungsbereich von Straßen sind ebenfalls an einigen Stellen zu finden, wo ein Querren notwendig ist.

Um bei Neu- und Umbaumaßnahmen einen barrierefreien Ausbau mit einzuplanen, sind unbedingt anstehende bauliche Vorhaben zu berücksichtigen. Neu zu schaffende Querungsstellen müssen barrierefrei ausgebaut werden.

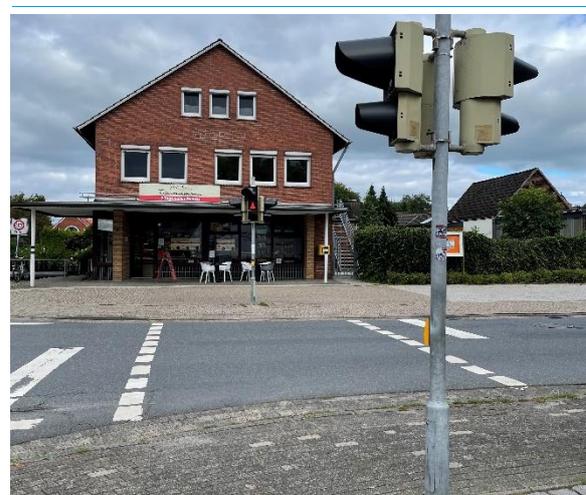
Abbildung 10: Fehlende Barrierefreiheit an der LSA

Der bedarfsgesteuerte LSA auf der Stenumer Straße in Bookholzberg weist Defizite in der Barrierefreiheit auf. So ist der Querungsbereich weder mit einem Doppelbord noch mit taktilen Bodenindikatoren ausgestattet.

Um den Anforderungen der Belange mobilitätseingeschränkter Personen und Sehbehinderter gleichermaßen gerecht zu werden, ist die barrierefreie Ausstattung der LSA nach dem „Zwei-Sinne-Prinzip“ vorzunehmen, wie sie bereits an der Huder Straße umgesetzt wurde.

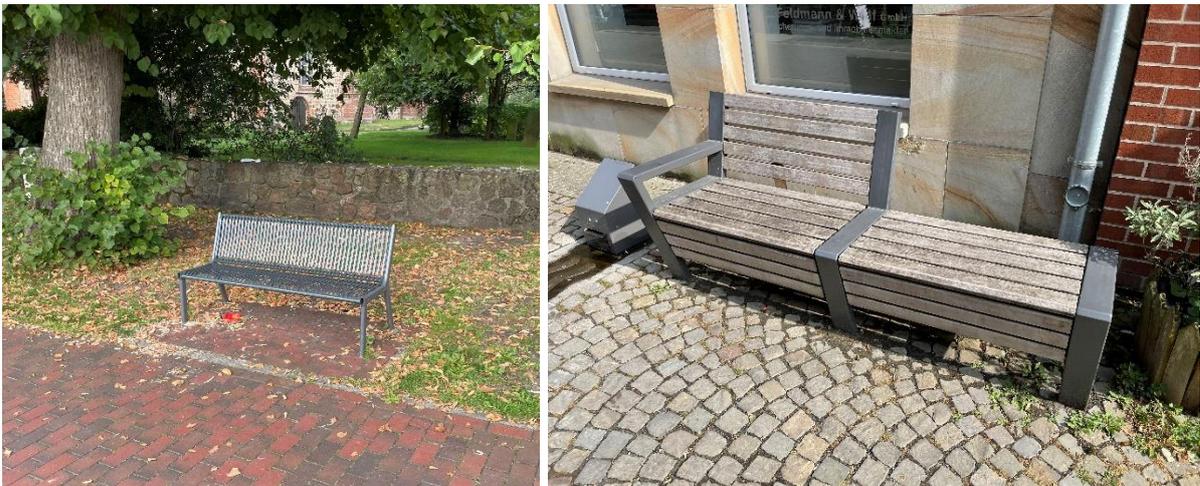
Abbildung 11: Sitzgelegenheit in der Rathausstraße (links) und Beispiel einer Mehrgenerationen-Bank (rechts)

Im Ortskern Ganderkesees und in Bookholzberg finden sich in den zentralen Bereichen bereits Angebote an Sitzgelegenheiten (vgl. Abb. 11, links). Jedoch mangelt es an barrierefreiem Stadtmobiliar in regelmäßigen Abständen. Auch fehlen Ruhebänke in den umliegenden Wohngebieten.

Generationenfreundliche Sitzmöglichkeiten, zum Beispiel mit Arm- und Rücklehnen und unterschiedlichen Sitzhöhen sowie Plätzen für Rollstuhlfahrende und Menschen mit Rollatoren neben den Bänken, sollten beachtet werden. Unterschiedliche Sitzgelegenheiten mit diversen Nutzungszwecken können dabei berücksichtigt werden. Das Aufstellen der Sitzmöglichkeiten sollte im Rahmen der allgemeinen Arbeitsaufträge der Verwaltung geschehen.

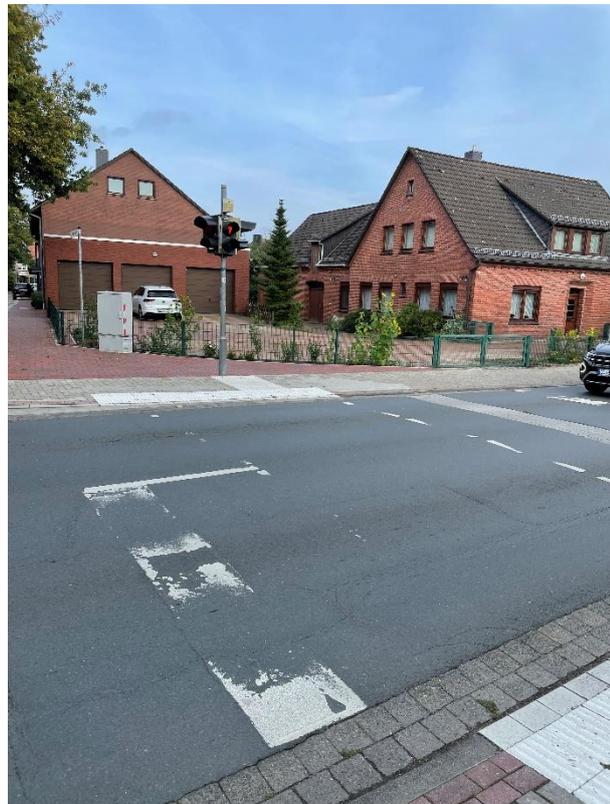
Abbildung 12: LSA auf der Lindenstraße

Lichtsignalanlagen kommen in Ganderkesee vor allem an größeren Knotenpunkten zum Einsatz. Ein Beispiel dafür ist der Knoten Gruppenbührener Straße/Ring. Ergänzt werden sie durch bedarfsgesteuerte Ampeln (z. B. Lindenstraße; vgl. Abb. 12) zur sicheren Querung von Fuß- und Radverkehr an wichtigen Fußwegeverbindungen, infrastrukturellen Einrichtungen oder zur Sicherung von Bushaltestellen. Ein Großteil der LSA weist dabei Mängel in der Barrierefreiheit auf (s. Kap. 3.1.2). An größeren signalisierten Knoten übergeordneter Straßen können die Wartezeiten und Grünzeiten für bestimmte Zielgruppen im Fußverkehr (z. B. Kinder, Mobilitätseingeschränkte) ebenso eine Herausforderung darstellen.

Handlungsempfehlung zur automatischen Anforderung von LSA für zu Fuß Gehende

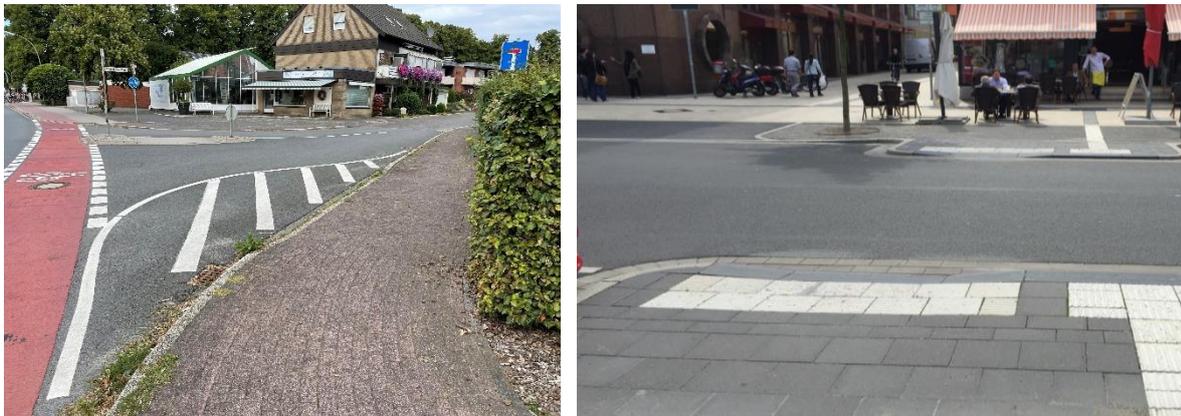
Abbildung 15: Beispiele für vorgezogene Seitenräume durch Markierung (links), baulich (rechts)

Generell sollten Gehwegnasen zum Standardrepertoire bei der Ausbildung der Kreuzungen und Einmündungen im Erschließungsstraßennetz gehören (vgl. FUSS e.V. 2015: 14). Für eine kurzfristige Lösung kann vorübergehend eine Gehwegnase markiert werden (vgl. Abb. 15, links). Diese sollte jedoch aufgrund der Sicherheit und Barrierefreiheit langfristig baulich realisiert werden (vgl. Abb. 15, rechts). Wo aufgrund von Schleppekurven eine bauliche Verengung nicht erfolgen kann, können Markierungen auch für die Dauer angelegt werden.

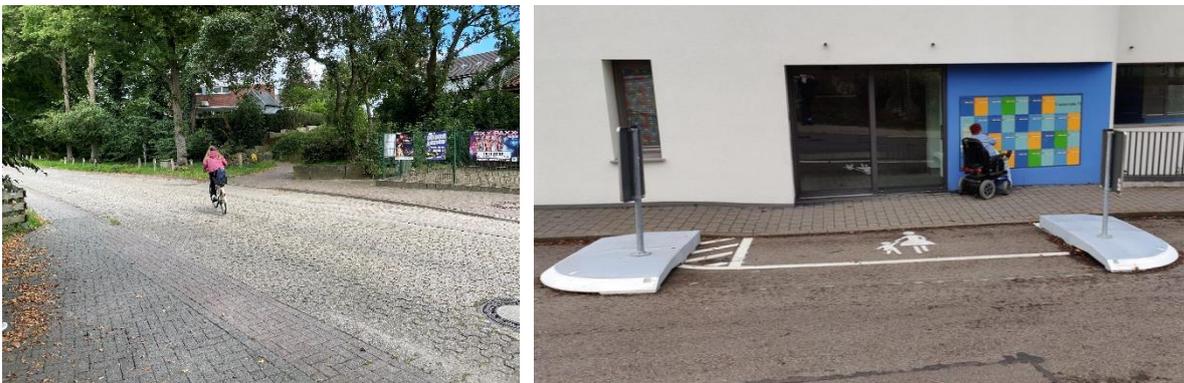
Abbildung 16: Querungssituation Übern Berg (links) und Beispiel einer temporären Gehwegnase (rechts)

Des Weiteren reduzieren sich die Geschwindigkeiten des Kfz-Verkehrs, da die Gehwegnasen die Fahrbahn verengen. Als kurzfristige Lösung kann die Gehwegvorstreckung markiert und durch Poller oder Barken gesichert werden. Flankierend ist eine visuelle Hervorhebung des Querungsbereichs möglich. Zusätzlich könnte ein einseitiges Zufahrtsverbot von der Stedinger Straße unter Freigabe des Bus- und Radverkehrs geprüft werden. So ließen sich (Schleich-)Verkehre reduzieren.

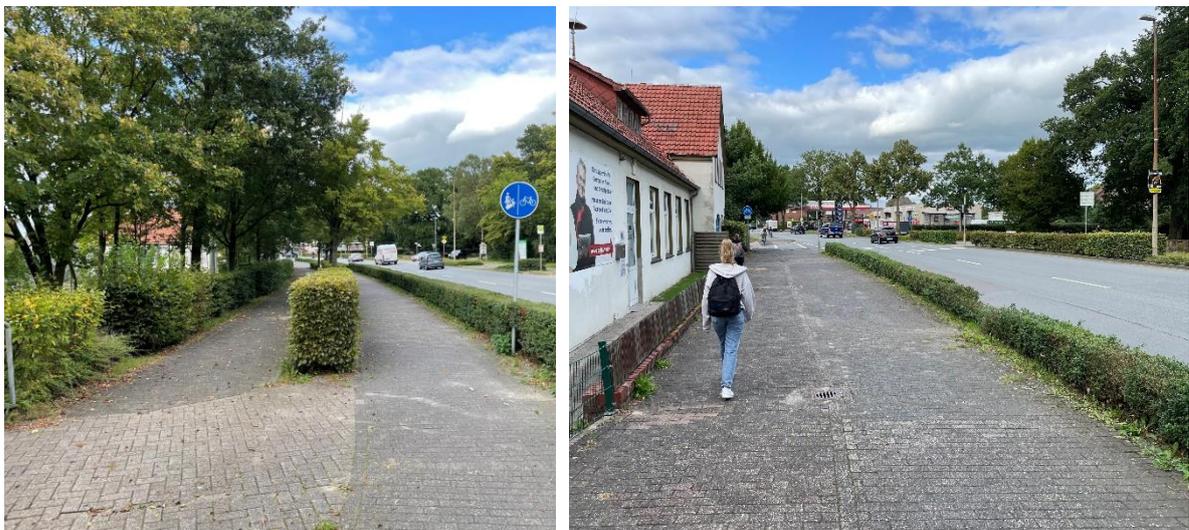
Abbildung 20: Getrennter Geh- und Radweg an der Stedinger Straße

Der Seitenraum entlang der Stedinger Straße in Bookholzberg ist auf Höhe der Schule an der Ellerbäke durch eine Hecke in Geh- und Radweg unterteilt. Diese endet jedoch im Bereich des alten Schulgebäudes, so dass eine Trennung zwischen Fuß- und Radverkehr visuell nicht mehr erkennbar ist. Um die Nutzungskonflikte der beiden Fortbewegungsarten zu reduzieren, wird die Markierung einer Begrenzungslinie vorgeschlagen. So können die Verkehre ab der bedarfsgesteuerten Lichtsignalanlage besser geordnet werden.

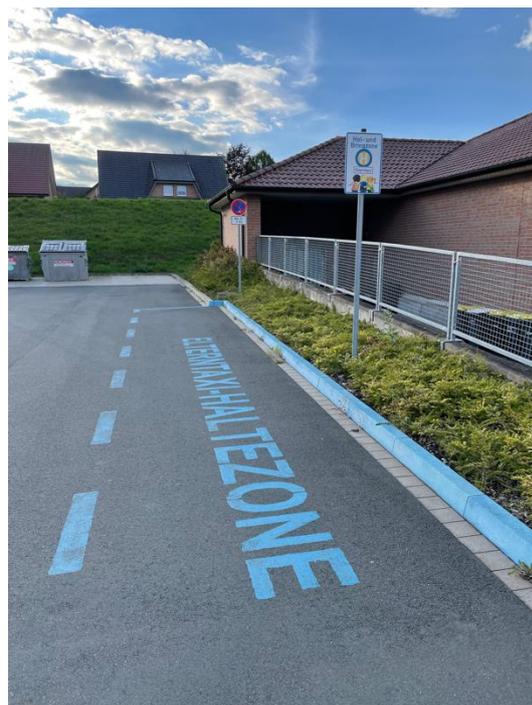
Abbildung 24: Beispiel einer Elternhaltestelle

Ein weiteres mögliches Mittel, um den Hol- und Bringverkehr räumlich zu entzerren, sind Elternhaltestellen. Diese Haltezonen für Eltern, die ihr Kind mit dem Pkw zur Schule bringen, sollen durch ihre Verteilung im Raum den Verkehr direkt vor der Schule reduzieren. Dabei sollten sich diese Zonen mindestens 250 m von den Einrichtungen entfernt befinden (vgl. ADAC 2015). Eine zeitliche Begrenzung dieser Haltebereiche ist oftmals sinnvoll und kann durch eine Beschilderung gekennzeichnet werden, da sie zumeist nur zu Beginn und Ende der Schulzeit genutzt werden. Den Rest des Tages steht die Parkfläche dann allen Nutzenden zur Verfügung (vgl. Abb. 24).

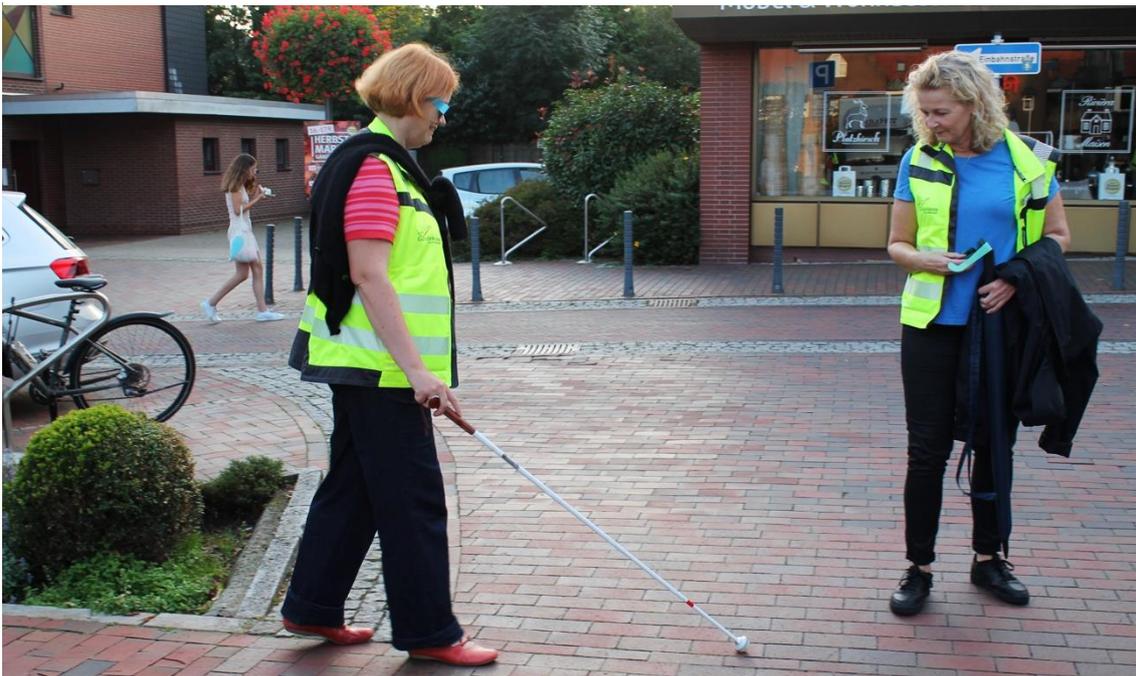
Abbildung 33: Erkundung der Rathausstraße mit Sehbrille und Langstock

- Mithilfe der Sehbrillen werden besonders zwei Herausforderungen deutlich: Die Rathausstraße berge viele Hindernisse, wie z. B. Poller, kleinere Grünflächen, Fahrradbügel, Auslagen der Gastronomie oder Stufen, die ein ständiges Ausweichen (teilweise bis auf die Fahrbahn) erzwingen, wodurch die Rathausstraße insbesondere für sehingeschränkte Personen nicht sicher begehbar sei. Darüber hinaus fällt auf, dass sich die Poller aufgrund ihrer grauen Farbe nicht ausreichend vom Untergrund abheben und somit ebenfalls ein Risiko für Menschen mit Beeinträchtigung darstellen würden. Eine Verbesserung des Status Quo könnte das Anbringen von Reflektoren bewirken.

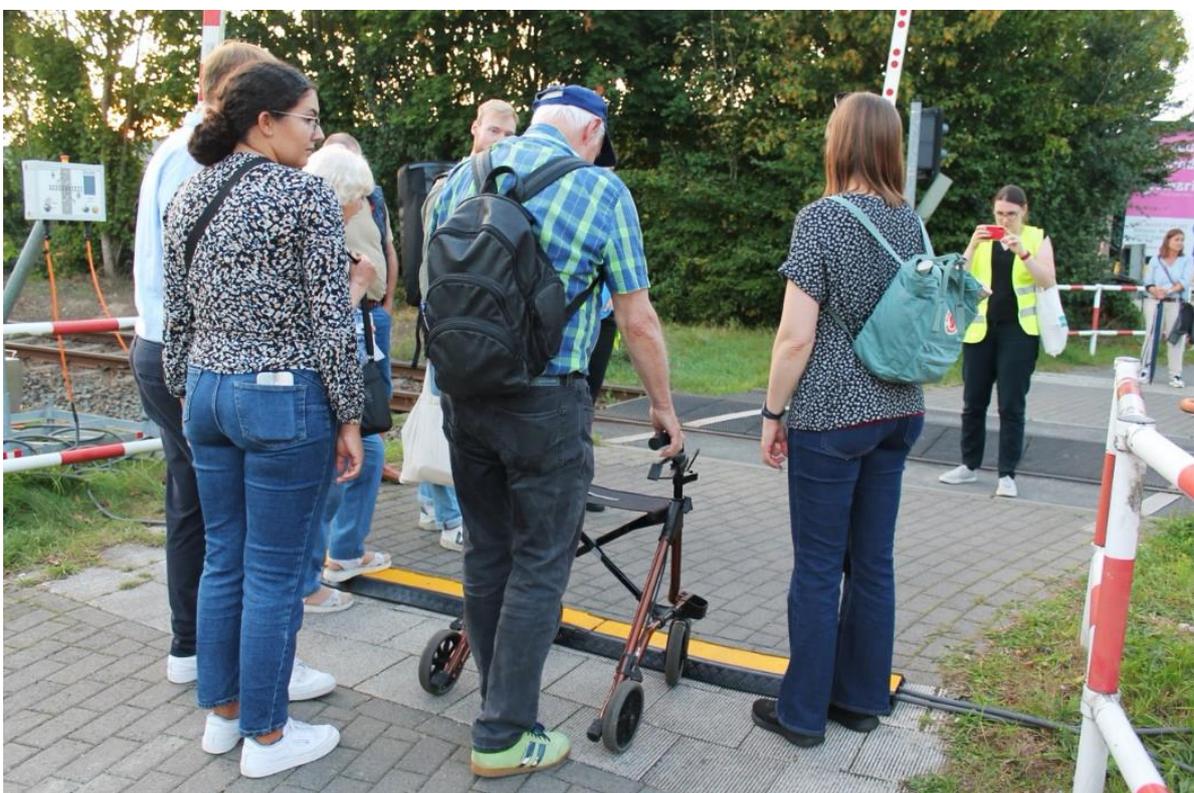
Abbildung 35: Bahnübergang mit Kabelbrücke als Hindernis für Mobilitätseingeschränkte

- Die Teilnehmenden bemängeln, dass der Gehweg auf der Wittekindstraße regelmäßig von Radfahrenden genutzt werde, so dass die hohe Qualität und Attraktivität der Wegeverbindung aufgrund des abgrenzenden Grünzuges im Seitenraum sinke. Auf den Vorschlag von Herrn Rischbieter hin, dass die Einrichtung einer Fahrradstraße und das Anbringen von Piktogrammen im Seitenraum und auf der Fahrbahn dem Problem Abhilfe schaffen könne, führt Frau Finke (Gemeinde Ganderkesee) an, dass die Einführung einer Fahrradstraße an dieser Stelle bereits in Planung sei.
- Aufgrund von Bauarbeiten befänden sich am Bahnübergang der Grüppenbührener Straße Kabelbrücken, die mit Rollatoren und Rollstühlen aufgrund der harten Kante nicht leichtgängig zu überfahren seien.

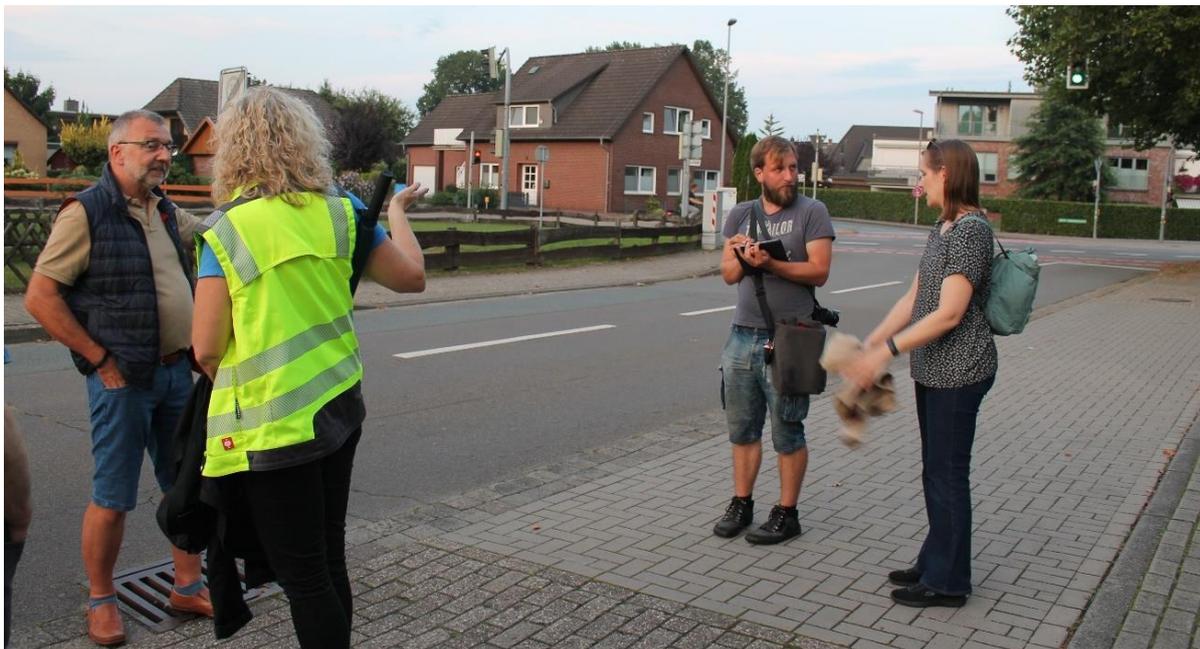
Abbildung 36: Teilnehmende diskutieren auf der Straße Am Steinacker

- Von den Teilnehmenden wird angemerkt, dass Am Steinacker in den Morgen- und Mittagsstunden durch die Hol- und Bringverkehre ein erhöhtes Kfz-Verkehrsaufkommen zu beobachten ist.
- Herr Rischbieter merkt an, dass die vielen abgesenkten Einfahrten in teilweise kurzem Abstand zueinander für mobilitätseingeschränkte Menschen aufgrund der Querneigung unkomfortabel sind.
- An der Einmündung zum Nordweg wird auf fehlende Bordsteinabsenkungen hingewiesen.

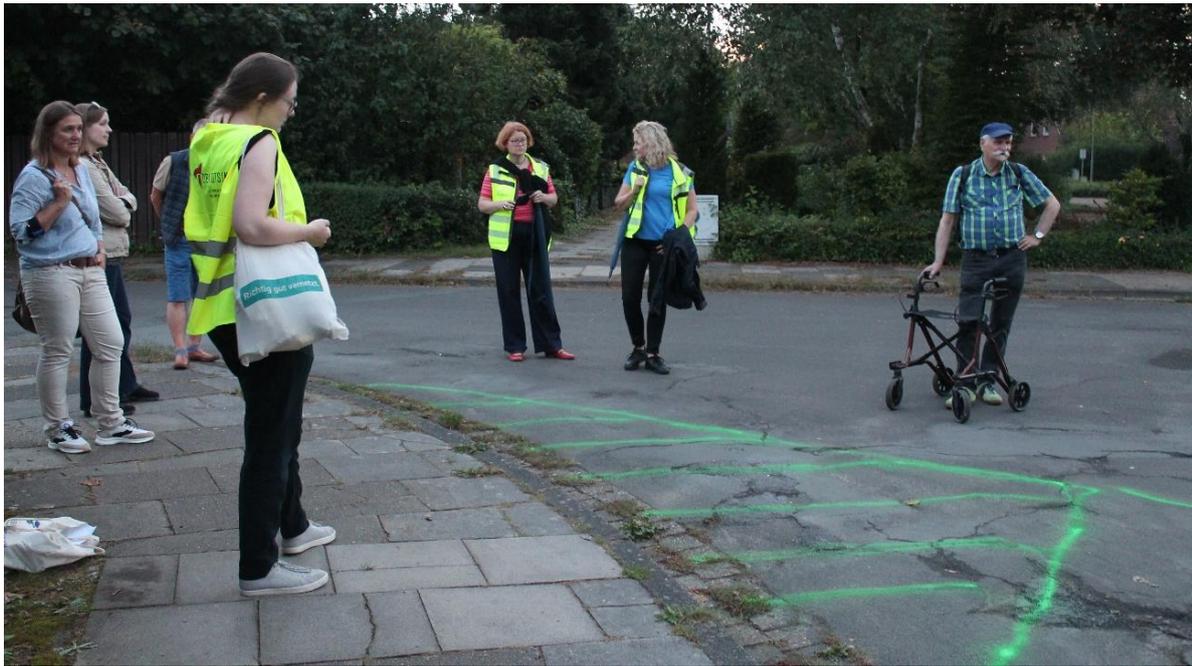
Abbildung 37: Mit Sprühkreide aufgezeichnete Sperrfläche und Gehwegvorstreckung

- Darüber hinaus bemängeln die Teilnehmenden den breiten Kurvenradius, der zu weiten Querungswegen führe. Herr Rischbieter demonstriert mit Sprühkreide, inwiefern eine reduzierter Kurvenradius durch die Markierung einer Sperrfläche und einer markierten Gehwegvorstreckung das Querens und die Sichtbeziehungen für den Fußverkehr verbessere.

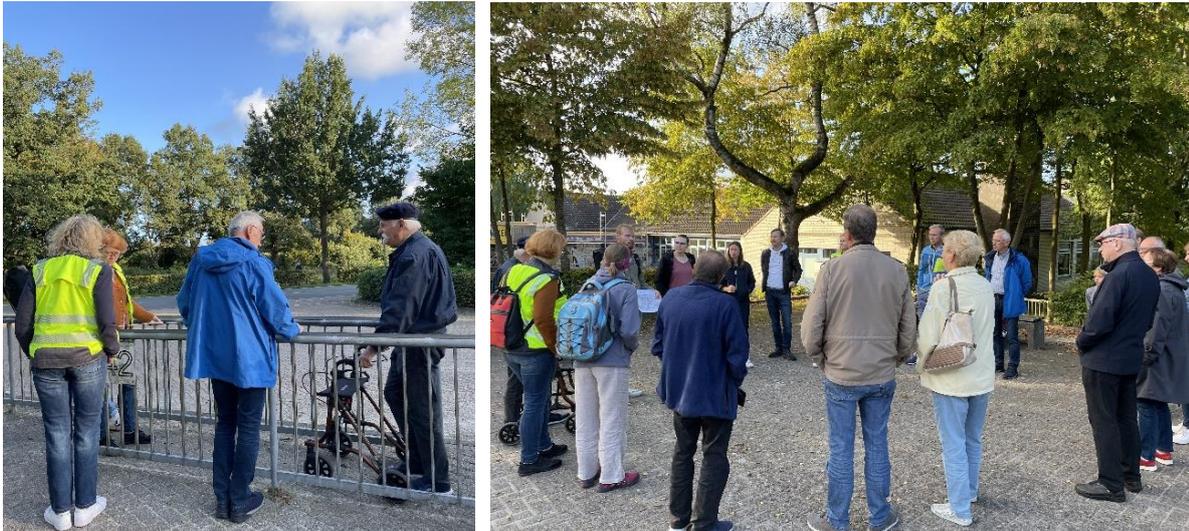
Abbildung 39: Teilnehmende diskutieren die Situation an der Schule an der Ellerbäke

- Das Gelände weise im vorderen Bereich eine Lücke auf, die laut Verwaltung auf den haltenden Bürgerbus abgestimmt sei und vor einigen Jahren zugunsten der Barrierefreiheit eingerichtet wurde. Außerdem sei eine farblich kontrastierende Gestaltung wünschenswert.

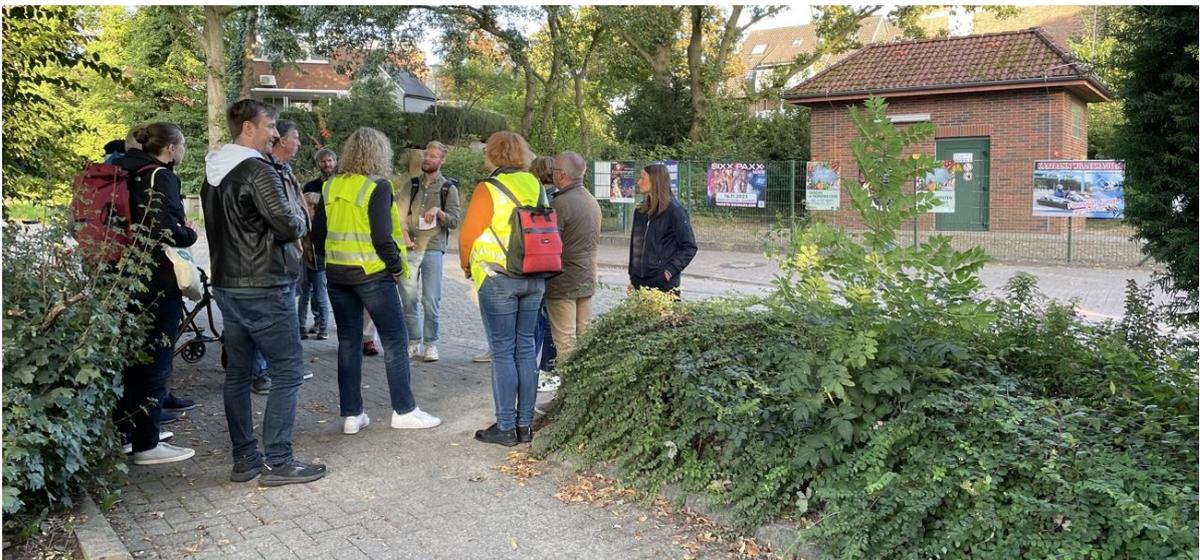
Abbildung 40: Wegeverbindung und Querungssituation an der Straße Übern Berg

- Die Wegeverbindung zwischen Stedinger Straße und Übern Berg sei von Nutzungskonflikten und mangelnder Verkehrssicherheit geprägt. Es wird ausgeführt, dass der Gehweg abrupt endet, es an einer sicheren Querungsmöglichkeit fehle und die Sichtbeziehungen durch die Begrünung sehr eingeschränkt seien. Auf der Straße Übern Berg sei Busverkehr unterwegs und es gelte eine zulässige Höchstgeschwindigkeit von 50 km/h. Jedoch würde sich ihrem Empfinden nach häufig nicht an das Geschwindigkeitsniveau gehalten werden, da der gerade Streckenverlauf der Straße zu höheren Geschwindigkeiten einlade.

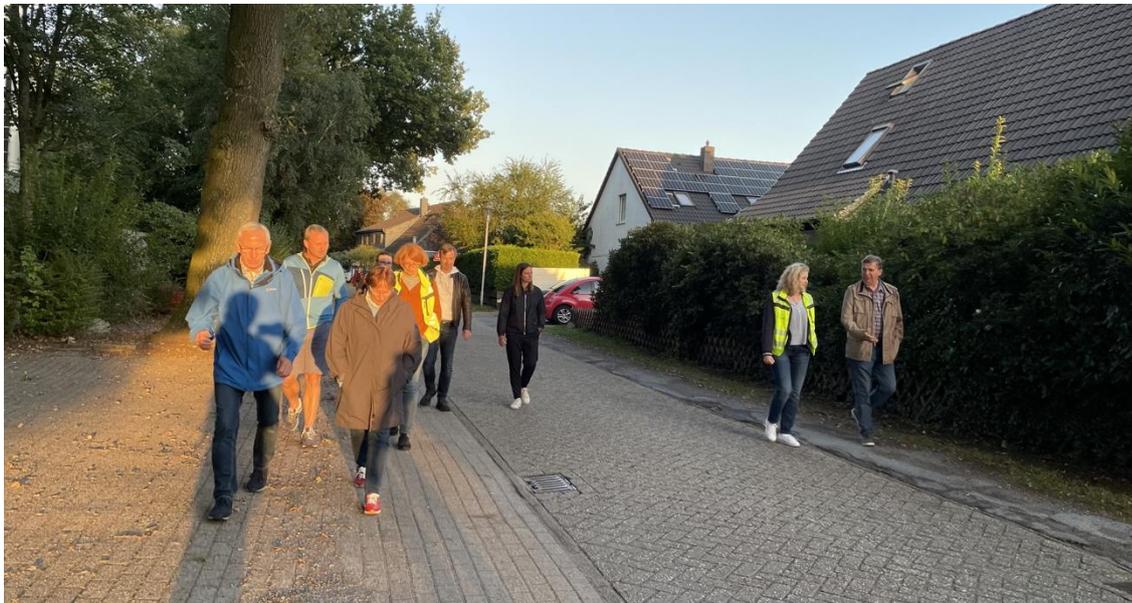
Abbildung 42: Fehlende Nebenanlagen im Hohenheider Weg

- Auf Höhe der Einmündung in den Schäfersweg fehlten abgesenkte Bordsteine, die ein Queren mit Rollstuhl, Rollator oder Kinderwagen ermöglichen.
- Laut Teilnehmenden ist die Vorfahrtsregelung bezüglich des nördlich verlaufenden Schäferswegs nicht eindeutig. Auch wird die fehlende klare Trennung des Fuß- und Radverkehrs sowie Kfz-Verkehrs entlang des Hohenheider Wegs bemängelt. Herr Rischbieter weist auf den fehlenden Hinweis einer Durchgängigkeit für den Fuß- und Radverkehr im nördlichen Schäferswegs hin.
- Darüber hinaus bemängeln die Teilnehmenden fehlende Grünpflege, da der Gehweg in seiner Breite und Nutzung stark beeinträchtigt werde. Auch auf dem Gehweg stehende Stromkästen könnten laut Teilnehmenden deutlicher gekennzeichnet und damit auffindbar sein, z. B. mittels Reflektoren.

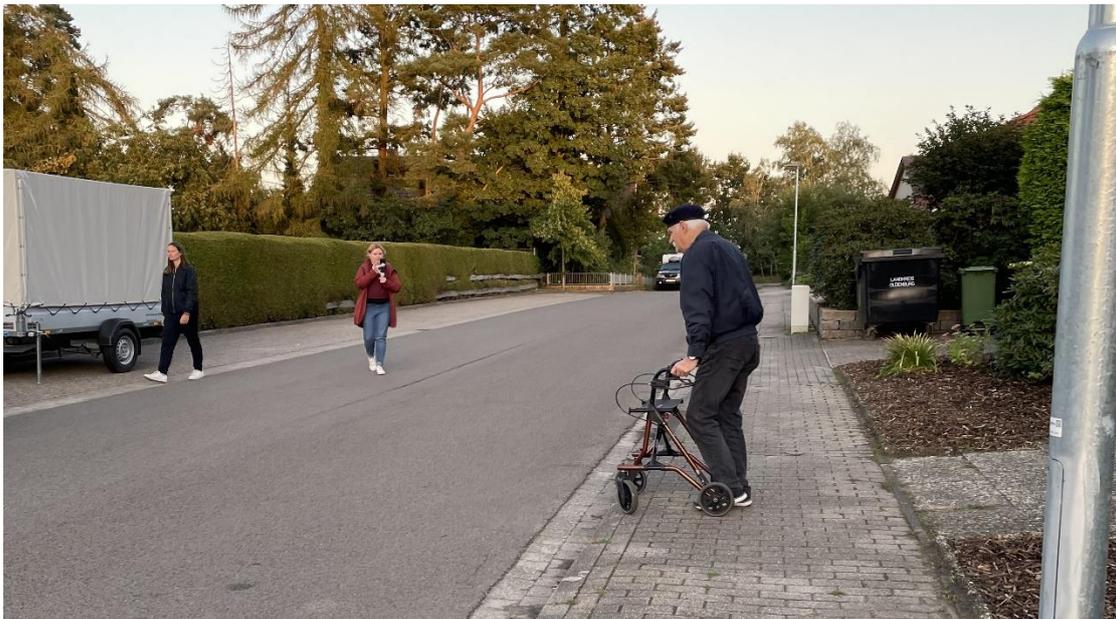
Abbildung 43: Fehlende Bordsteinabsenkungen im Friedensweg vor dem Friedhof

- Rückblickend auf die belaufende Strecke über die Straße Übern Berg wird seitens der Teilnehmenden bergab von erhöhten Geschwindigkeiten des Kfz- und Radverkehrs berichtet.
- Im Friedensweg wird der vor dem Friedhof abrupt endende Gehweg von den Anwesenden bemängelt.
- Des Weiteren fehle es an Querungsmöglichkeiten und abgesenkten Bordsteinen auf Höhe des Friedhofs. Dies sei vor allem für Mobilitätseingeschränkte, die den Friedhof besuchen, essenziell.

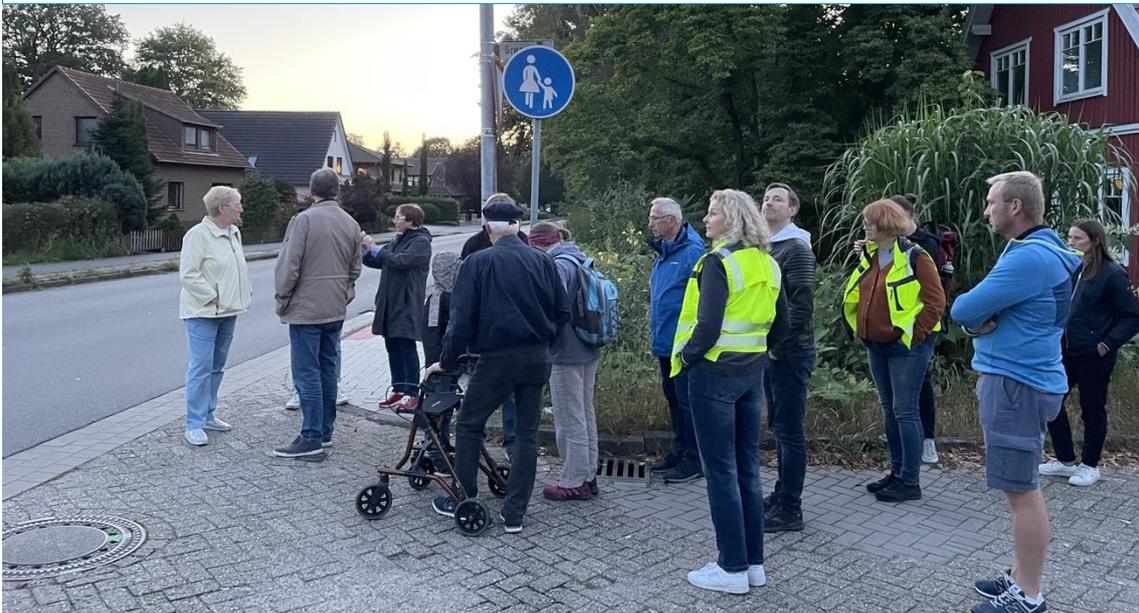
Abbildung 45: Teilnehmende begutachten den neugestalteten Gehweg an der Huder Straße

- Der erneuerte Gehweg auf der nördlichen Seite der Huder Straße bis zur Lichtsignalanlage wird von den Teilnehmenden als positives Beispiel hinsichtlich des Zustands empfunden. Jedoch wird angemerkt, dass er in seiner nutzbaren Breite aufgrund der Dimensionierung eingeschränkt bleibe und zum Teil widerrechtlich vom Radverkehr genutzt werde, was zu Nutzungskonflikten führe.
- Des Weiteren diskutieren die Anwesenden über die Lichtsignalanlage an der Huder Straße.
- Zum Ende der Begehung wird nochmal auf die vielen fehlenden Bordsteinabsenkungen entlang von Einmündungen hingewiesen wie z. B. in der Fischbeckstraße und der Stedinger Straße/Ammerweg. Hier werden sich Bordsteinabsenkungen gewünscht. Auch werden die eingeschränkten Sichtbeziehungen in der Kurve Huder Straße/Stedinger Straße angemerkt.
